## **Průzkum, diagnostika a sanace historických konstrukcí**

### **Examination, diagnostic and rehabilitation of historic structures**

Ostrava 2012

Mé poděkování dále patří Klášteru premonstrátů v Želivě, který se stal objektem pro provedení předběžného stavebně technického průzkumu.

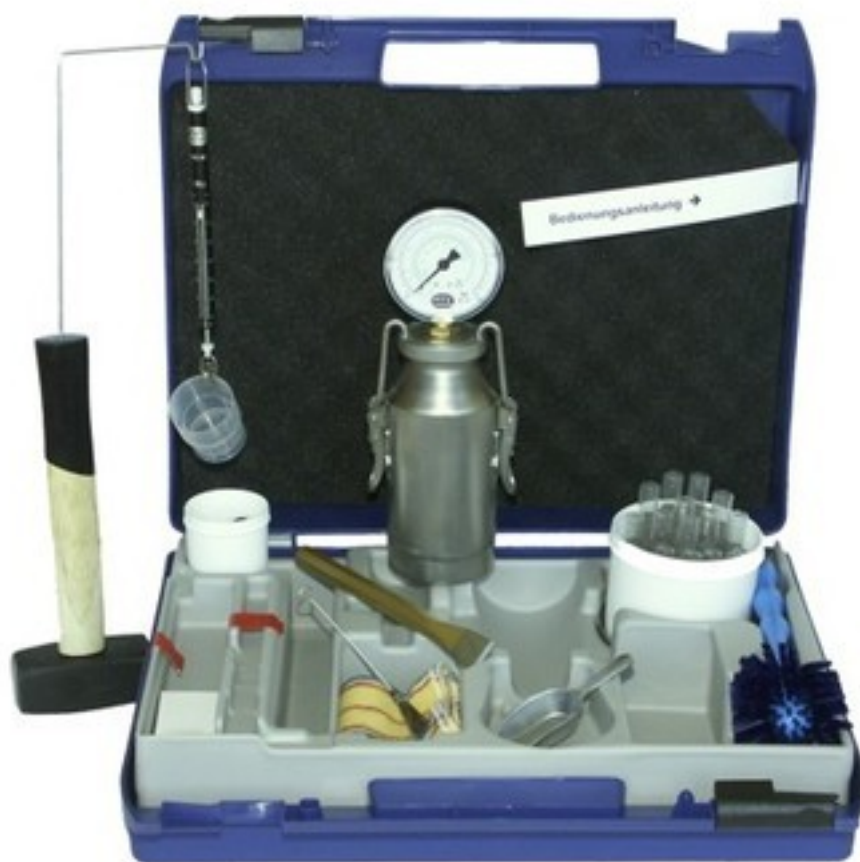
Obr. č. 26: Karbidový přístroj [17]

Další používanou a dostatečně přesnou metodou je metoda karbidová, jež slouží k určení vlhkosti vzorku přímo na stavbě. Princip je založen na chemické reakci vody obsažené v rozdrčeném vzorku zkoušeného materiálu s karbidem vápníku za vzniku acetylenu. Podle množství vzniklého acetylenu měřeného tlakoměrem se určí vlhkost zkoušeného vzorku.

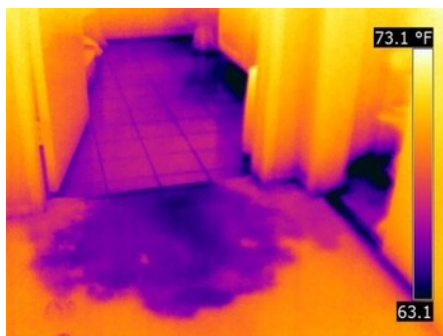
Obr. č. 29: Termografický snímek podlahy [17]

Metoda infračervené termografie slouží pro konkrétnímu zobrazení míst s větší vlhkostí. Tyto místa se vyznačují větší vodivostí a nižší teplotou konstrukce (na termografickém snímku místa zobrazena fialovou až modrou barvou). Nevýhodou této metody je zjištění pouze povrchového stavu konstrukce a také získání pouze nekonkrétních informací.

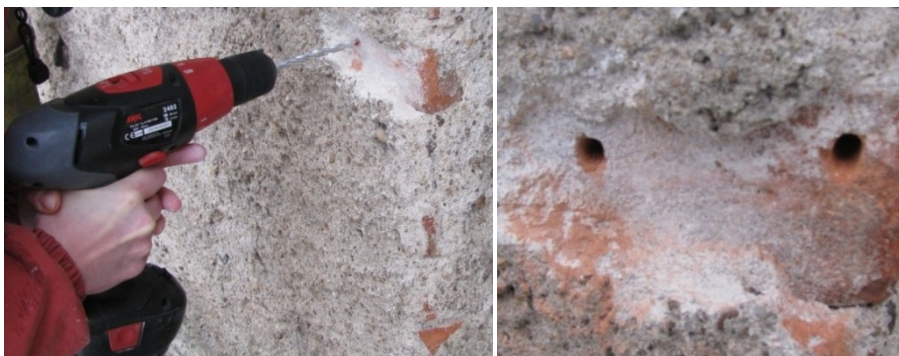
1. Měření probíhalo za pomoci kartáčových elektrod. Nejprve došlo k vyvrtání dvou otvorů o průměru 8mm ve vzdálenosti 8-10 cm od sebe (viz foto č. 3) pomocí akumulátorové vrtačky, následně se vyvrtané otvory pročistily pomocí profouknutí a kartáčku. Dále byly otvory utěsněny silikonem a označeny (viz foto č. 4) a po dobu 12 hodin ponechány uzavřené z důvodu ustálení vlhkosti v měřeném materiálu.

*Foto č. 3: Vrtání otvorů pro kartáčové elektrody*

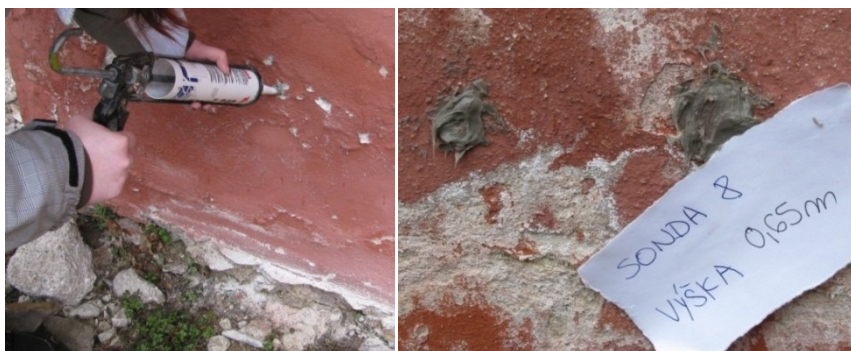
*Foto č. 4: Utěsnění otvorů pomocí silikonu*

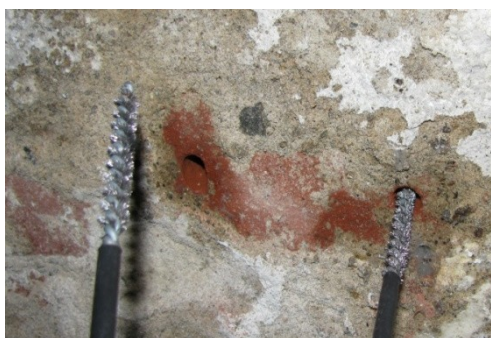
2. Po ustálení vlhkostní situace uvnitř materiálu proběhlo měření. Na vlhkoměru byl nastaven zkoušený materiál ve většině případech cihla (v přístroji označena jako b4). Elektrody byly umístěny do vyvrtaných otvorů (viz foto č. 5) a následně proběhlo měření do ustálené hodnoty zobrazené na displeji vlhkoměru (viz foto č. 6). Měření probíhalo ve dvou variantách, s použitím vodivé pasty a bez použití vodivé pasty.

*Foto č. 5: Vložení elektrod do vyvrtaných otvorů*

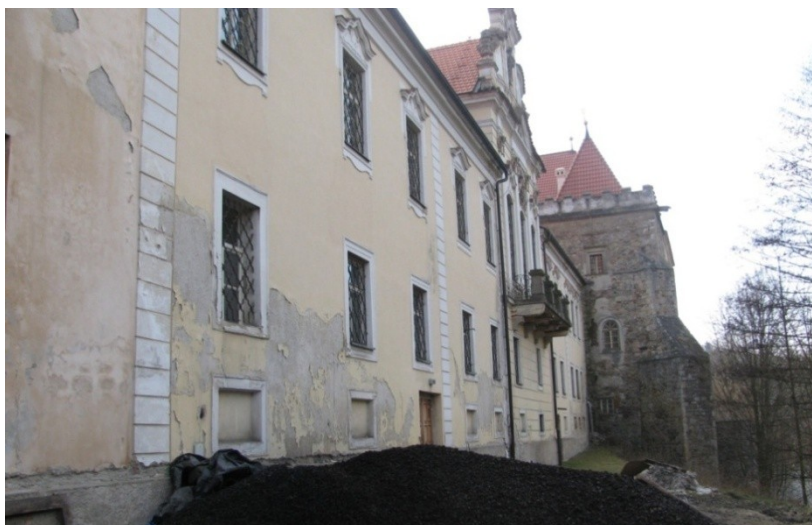
*Foto č. 8: Severní zeď opatství*

Dnešní podoba objektu opatství pochází z počátku 20. století, kdy byl areál obnoven po požáru. Objekt se nachází v blízkosti vodního toku Želivky. V současnosti slouží jako ubytovací zařízení a část objektu jako pivovar. Stavba je dvoupodlažní s částečnými sklepními prostory.

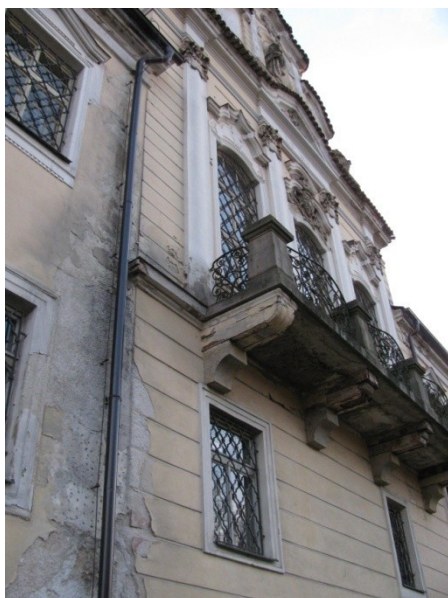
Na objektu proběhlo měření vlhkosti odporovým vlhkoměrem dle výše uvedeného postupu, viz kapitola 6.3, doplněné o měření výšek vlhkostních map, kde je značně patrné, že vlhkostní problémy na daném objektu jsou nezanedbatelné. Maximální výška vlhkostní mapy je patrná u okapového svodu v západním rohu mezi renesanční a gotickou částí opatství viz foto č. 9, kde dosahuje celé výšky objektu.

*Foto č. 9: Maximální výška vlhkostní mapy na objektu opatství*

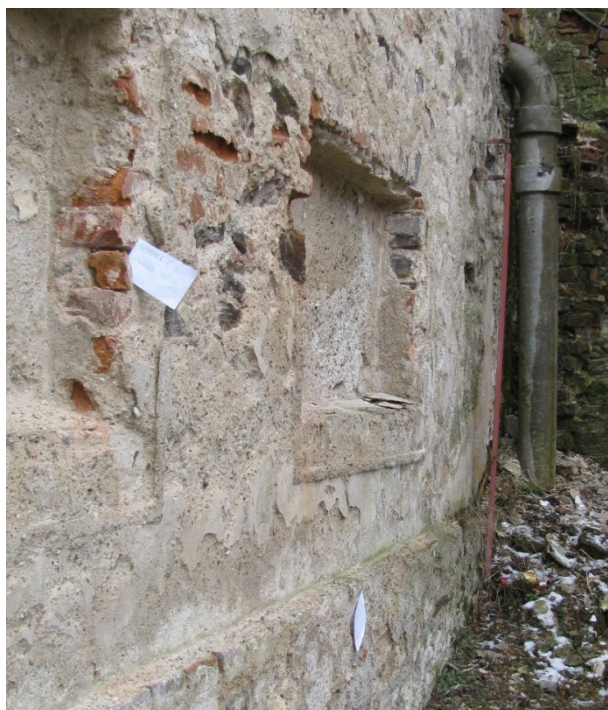
Pro doplnění měření byl proveden také odběr vzorku části cihly (viz foto č. 10). Cílem bylo porovnání hodnot získaných odporovým vlhkoměrem a hodnot získaných při gravimetrické zkoušce.

*Foto č. 10: Odběr vzorku pro gravimetrickou zkoušku*

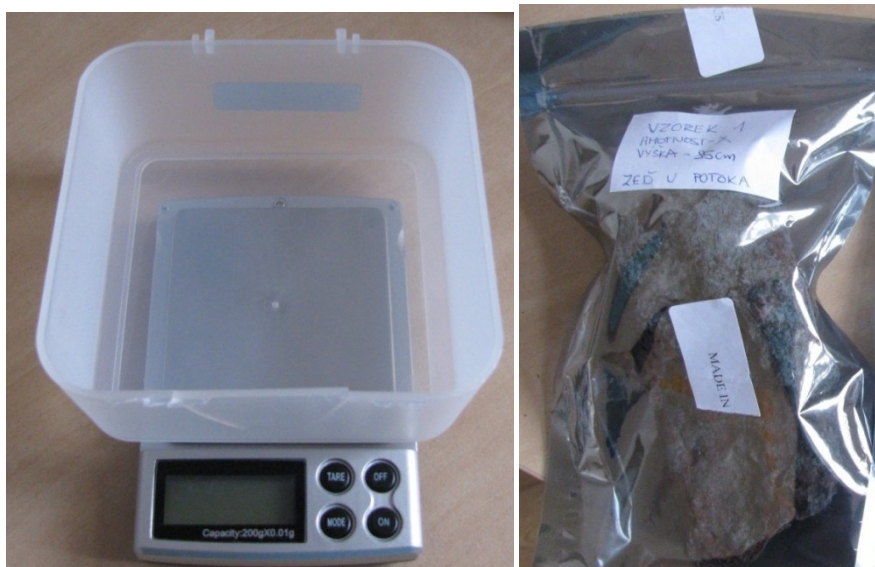
Foto č. 11: Digitální váhy (vlevo), vzduchotěsný obal se vzorkem (vpravo)

$m_w$  ..... hmotnost vlhkého vzorku [g]

Výsledky měření vlhkosti jsou zobrazeny v tabulce č. 2.

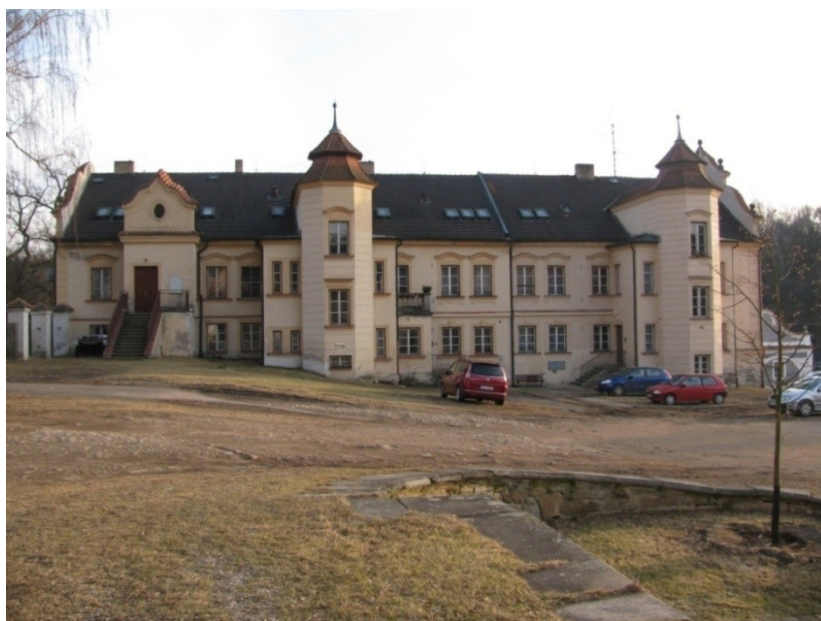
*Foto č. 12: Úřednický dům*

Problematika zvýšené vlhkosti objektu je patrná zejména v podzemních prostorech uvnitř objektu, kde vysoké hodnoty vlhkosti způsobují růst plísní. Zavlhnutí řešených problémových prostor dosahovalo po celé výšce stěn a vyskytovalo se také na stropních konstrukcích.

Sklepní prostory byly několikrát necitelně opravovány moderními materiály. Vlhkost zde dosahovala nejvyšších hodnot. V prostoru se objevovaly rozsáhlé známky degradace materiálů spolu s biologickým narušením objektu.

Pro sanaci je tedy možno použít metodu mírné elektroosmózy, kterou lze kombinovat se systémem dutinových podlah. Pro doplnění funkčnosti systému sanačních opatření navrhuji použít vhodné sanační omítky. Nezbytné bude zajištění účinného větrání prostor.

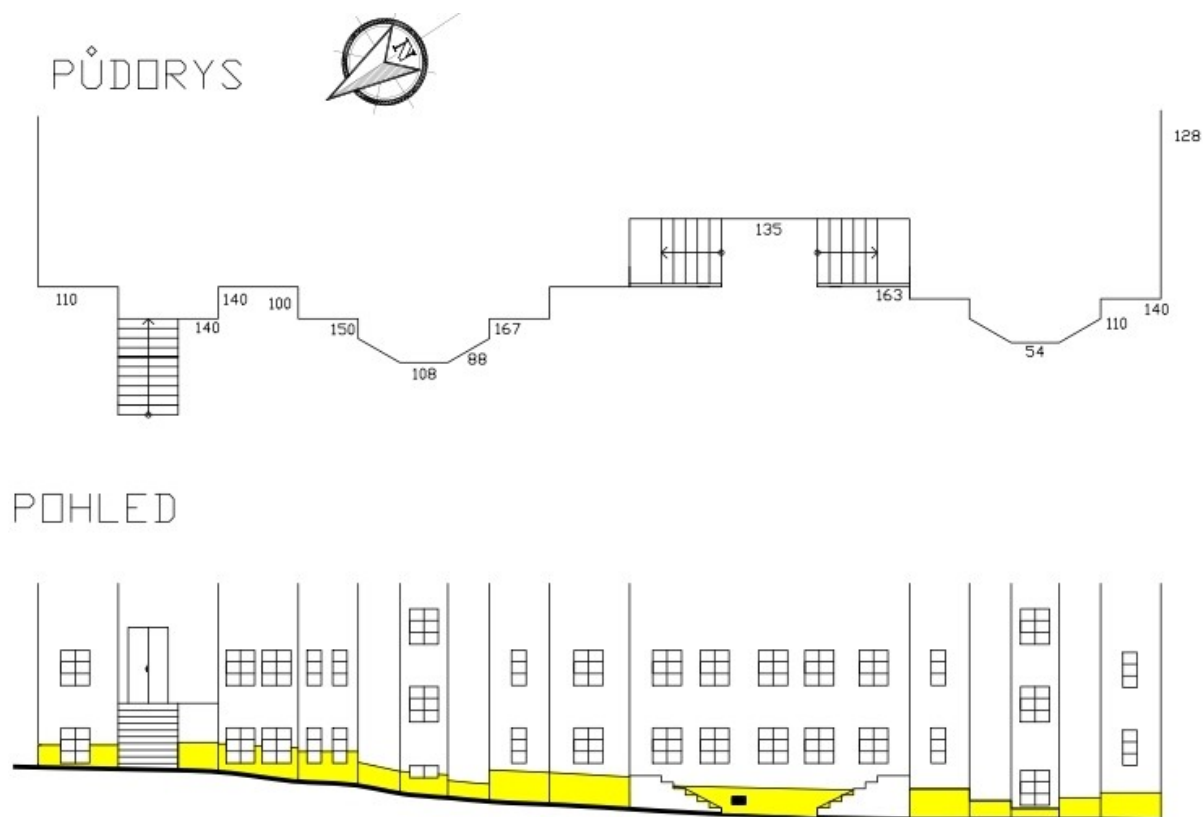
Obr. č. 34: Vlhkostní mapy úřednického domu

Na objektu úřednického domu bylo také provedeno měření výšky vlhkostních map (viz obr. č. 34), kdy maximální výška vlhkostní mapy se vyskytovala v místech sklepních prostor a dosahovala výšky až 167 cm. Minimální výška vlhkosti činila 54 cm.

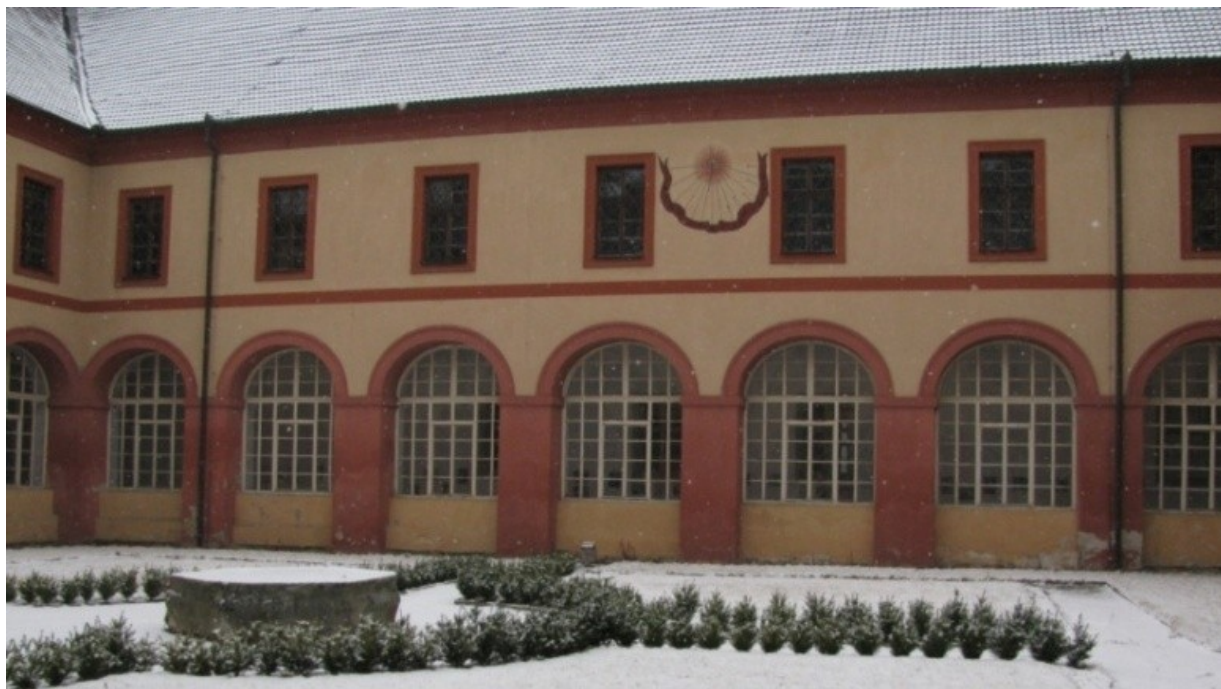
*Foto č. 14: Konvent - rajský dvůr*

Dnešní podoba rajského dvora je datována na rok 1688. Dvůr je čtvercového půdorysu o délce strany cca 27m. Obvodové stěny jsou tvořeny sloupy a výplňovými stěnami, pravděpodobně ze smíšeného zdiva. Odvodnění bylo řešeno pomocí anglických dvorků, jejichž dnešní stav je velmi zanedbaný (viz foto. č. 15). Dále v některých místech jsou patrné pozůstatky původních opatření proti vztlínání vody z podloží do nadzemních částí konstrukcí.

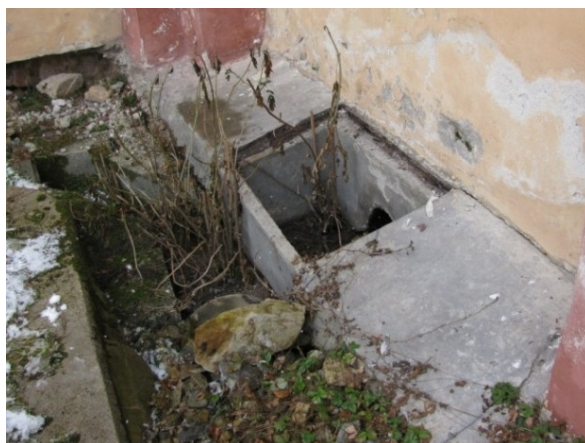
Foto č. 15: Původní opatření odvodnění rajského dvora

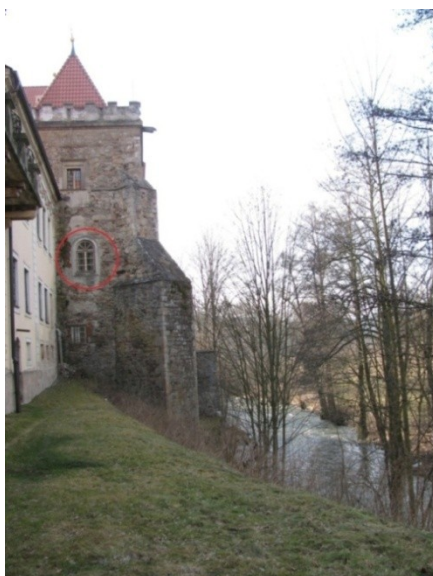
*Foto č. 16: Trčkův hrad - místo měření*

Objekt pochází z druhé poloviny 15. století. V průběhu let došlo k několika přestavbám. Objekt je tvořen dvěma křídly, výhodní křídlo je jednopatrové a západní dvoupatrové. V jižní části je objekt také podsklepen. Zdivo svislých konstrukcí je tvořeno lomovým kamenem patrným na foto č. 16.

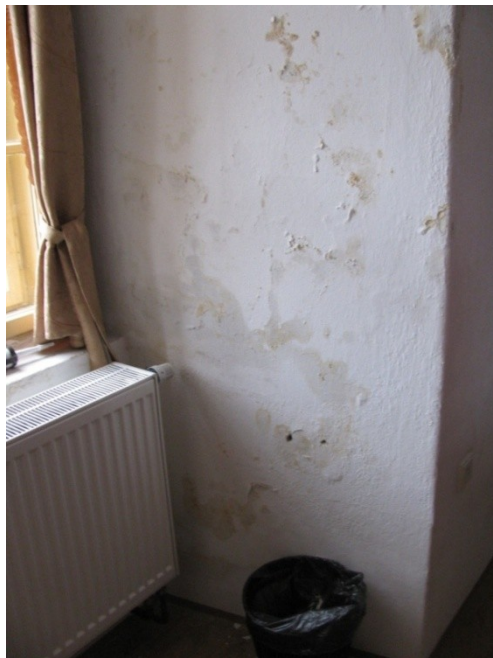
*Foto č. 17: Apartmán v Trčkově hradě*

V objektu Trčková hradu bylo provedeno měření v problémovém místě apartmánu. Vlhkostní mapy se vyskytovaly pouze na vnitřním ostění okna (viz foto č. 17). Porucha byla tedy pouze lokálního charakteru. Hodnoty vlhkosti však dosahovaly až k 40%. Vysoký obsah vlhkosti signalizuje výskyt plísní.

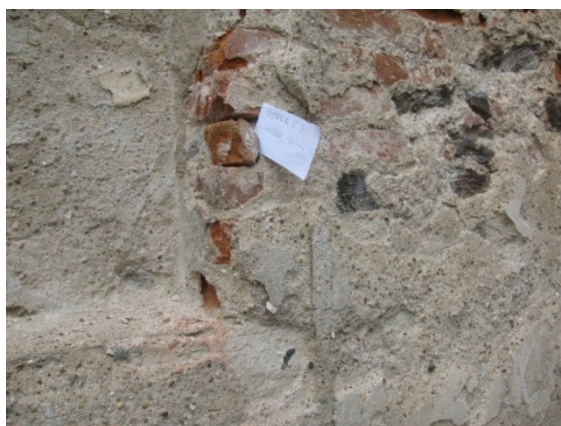
*Foto č. 18: Místo odběru vzorku cihly pro gravimetrickou zkoušku*

Při provádění gravimetrické zkoušky byla naměřená hodnota vlhkosti rovná 5,3 % v místech, kde hodnota vlhkosti měřená odporovým vlhkoměrem s použitím vodící pasty dosahovala hodnoty >40% a bez použití vodící pasty 29,2%.

Rozdíl mezi zjištěním obsahu vlhkosti ve zdivu odporovým vlhkoměrem a gravimetrickou zkouškou je značný. Nepřesnost vážkové metody zřejmě způsobila nedostatečná velikost vzorku, která činila pouze cca 207 g a také místo odběru, které se nacházelo na povrchu konstrukce a odebraný vzorek cihly mohl být částečně zvětralý (viz foto č. 18).

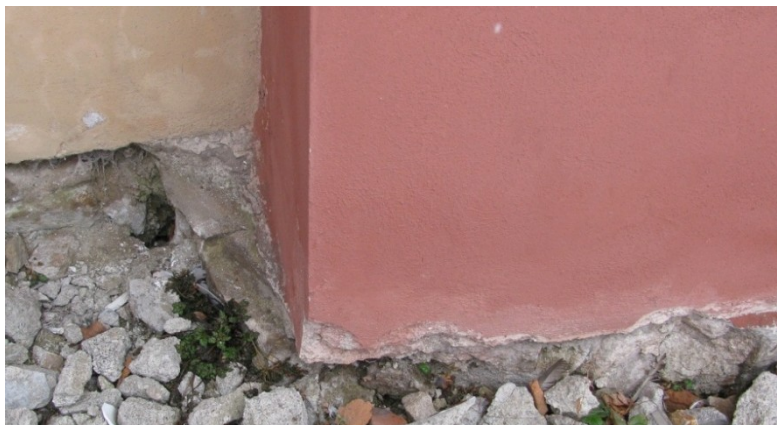
potvrdit dalšími analytickými metodami, například metodou absorpční spektrometrie nebo rentgenové fluorescence.

*Foto č. 19: Pravděpodobná břidlicová hydroizolační opatření*
